## **Esteettömyyden tila**

**Perniön taajaman esteettömyyskartoitus 2003**

**Sisäisiä julkaisuja 37/2003**

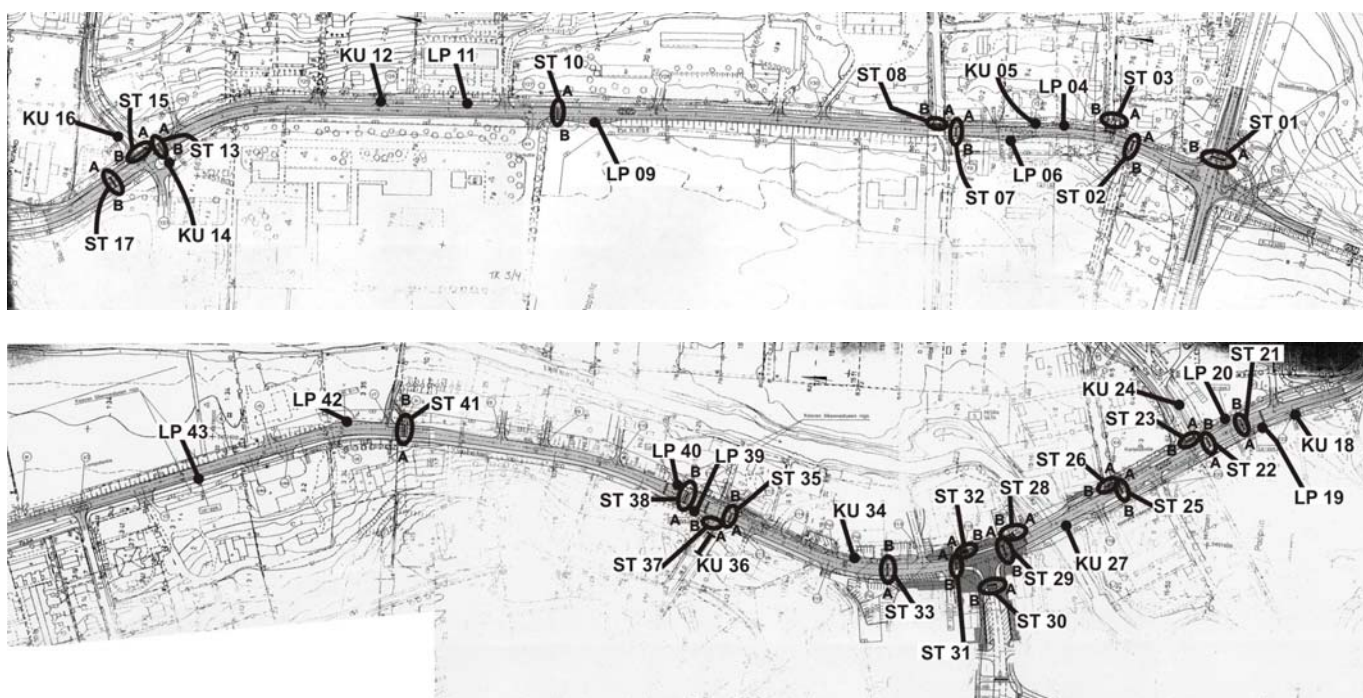
### Lupajantie

nro	Kohteen lyhyt kuvaus	Ongelmat
st	1	Ei reunakiveä, keskisaareke ajoradan tasossa	Suojatien kohdalla voimakas sivukaltevuus
st	2	Ei reunakiveä, ei keskisaareketta	Pää A: jalkakäytävän nousu ajoradasta liian suuri
st	3	Ei reunakiveä, ei keskisaareketta	
lp	4	Kulkuväylä odotustilana, ei katosta, reunakivi	
ku	5	Yhdistetty jk+pp-tie	Tonttiliittymä katkaisee kulkuväylän
lp	6	Ei odotustilaa, ei katosta, kulkuväylä pysäkeille osittain, ei reunakiveä	Odotustilana vain nurmipiennar, kevyen liikenteen väylä päättyy ennen pysäkkisyvennystä
st	7	Ei reunakiveä, ei keskisaareketta	
st	8	Ei reunakiveä, ei keskisaareketta

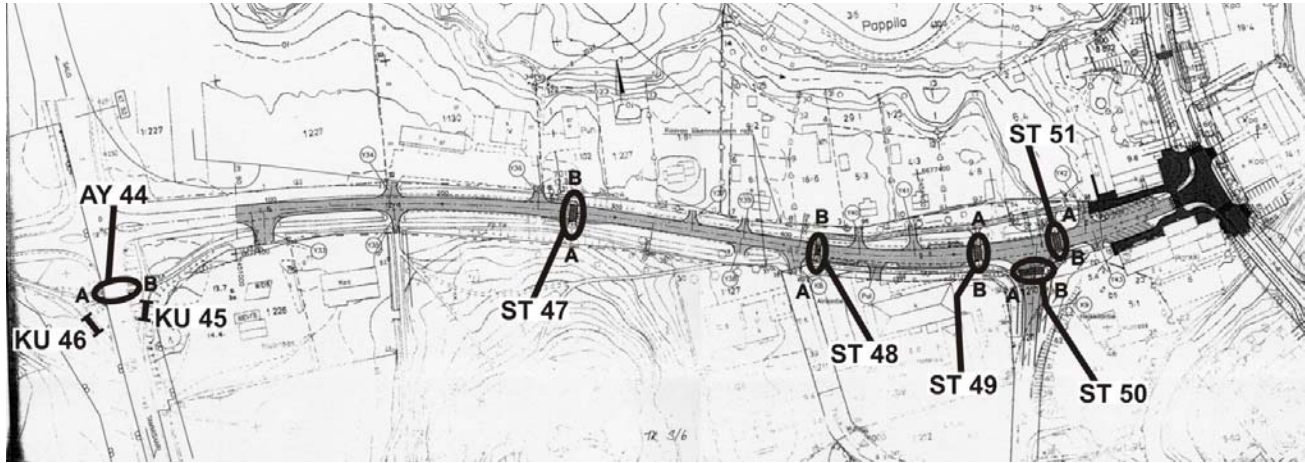
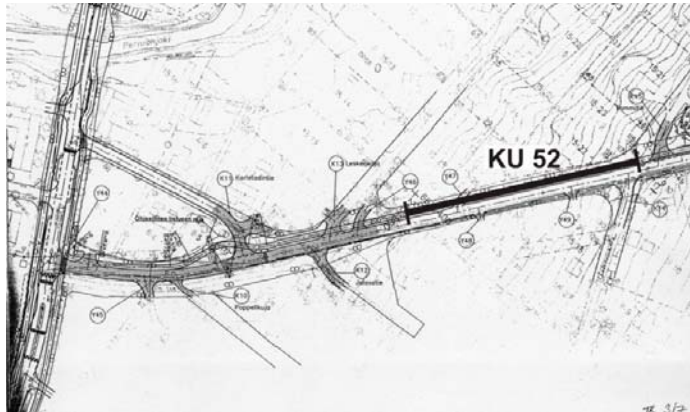
**Haarlantie, Erveläntie**

ay 44	Yhdistetty jk+pp-tie, alikulku kt 52 ali.	Näkymät huonot etenkin päässä B. Risteävää liikennettä ei kuitenkaan juuri ole.
ku 45	Yhdistetty jk+pp-tie	Jyrkkä pituuskaltevuus väylällä alikulun B-päästä etelään, väylä johtaa kt 52:n varteen, johon väylä päättyy.
ku 46	Yhdistetty jk+pp-tie	Jyrkkä pituuskaltevuus väylällä alikulun A-päästä etelään, väylä johtaa vain pysäkillä.
st 47	Ei reunakiveä, keskisaareke ajoradan tasossa	
st 48	Ei reunakiveä, ei keskisaareketta	
st 49	Ei reunakiveä, keskisaareke ajoradan tasossa	Pää A: suojatiemerkki valaisinpylväässä
st 50	Ei reunakiveä, keskisaareke ajoradan tasossa	
st 51	Ei reunakiveä, keskisaareke ajoradan tasossa	Pää B: suojatiemerkki valaisinpylväässä
ku 52	Yhdistetty jk+pp-tie	Erveläntien pitkä mäki, 10-11%
